「戦争の傷痕と共に暮らす家」の創痕

戦争遺跡保存全国ネットワーク運営委員 東海林次男

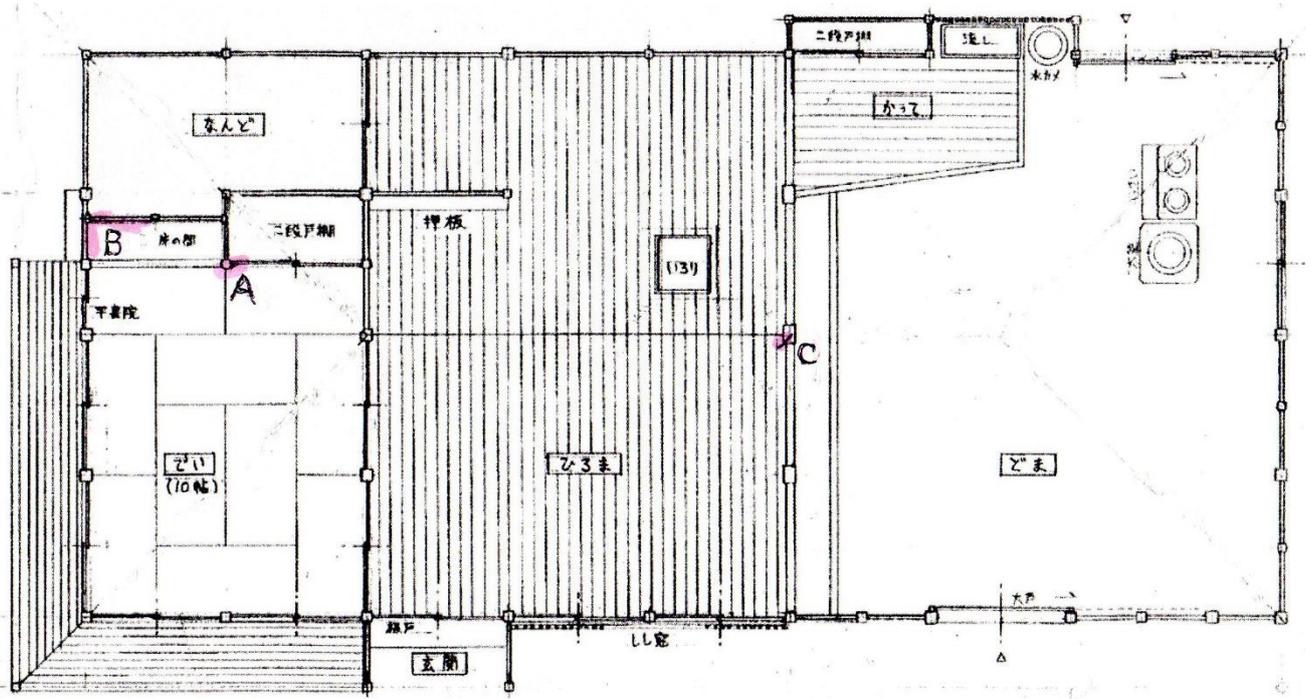
母屋は平面図の上が北で、玄関は南面し、東西に長い造りになっている。創痕が見られるのは大きく分けてA～Cの3か所である。Aは「でい」の北側に位置する「床の間」の床柱の創である。爆弾破片はB

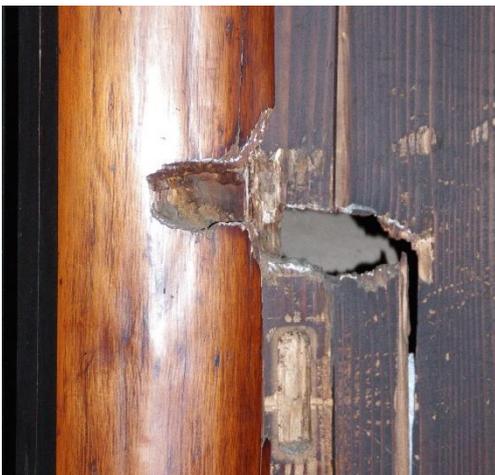
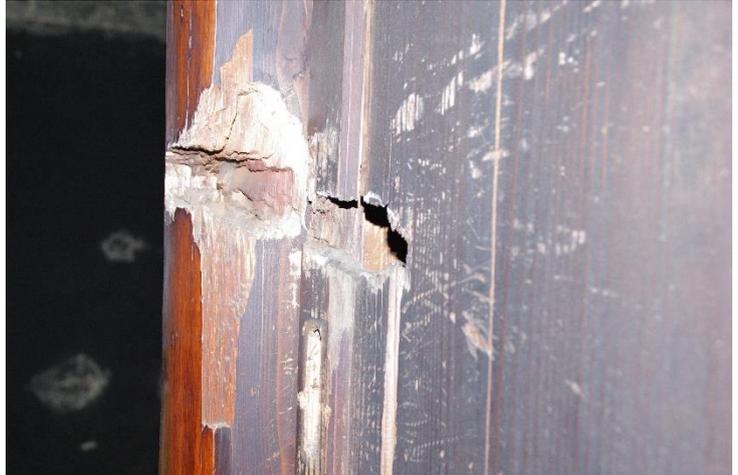
の「床の間」より南から入ってきて、床柱の右側を削りながら2段戸棚の上段引戸を貫通している。床柱を通り抜ける際に飛び散った木片が引戸の表面をこすった創がついている。相当の勢いがあったと想像できる。

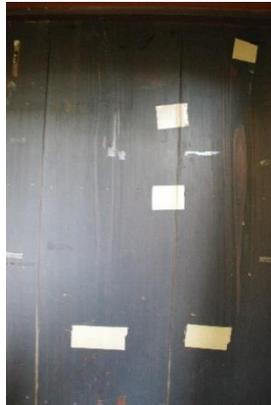
左上端に貫通した漏斗状の創がある。〈写真①〉

次に、Bの「床の間」である。写真①は左壁の裏側（平面図では縁側が切れた上の右側）である。板壁をテープでふさいでいる5か所が侵入口である。写真②が床の間の土壁で、左手が出口で、穴が漏斗

（じょうご）状に広がっている。ただし、上の2か所の出口は見られず、土壁中で留まったと思われる。

「床の間」正面壁の3つの創は脱出口から飛び出たものが当たったと推定できる。その3か所は貫通していない。「床の間」からはわからないが、「床の間」正面壁の裏側

左の白壁上部から侵入し、正面壁も突き抜けた結果と推測される。したがって、左右上部の白壁はその後の補修と思われる。

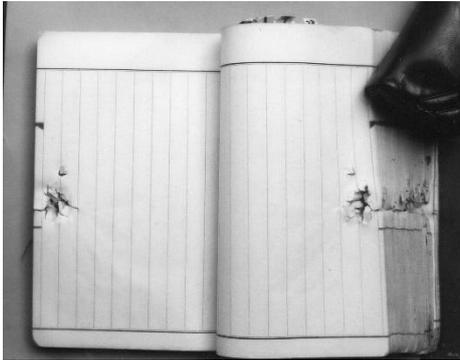
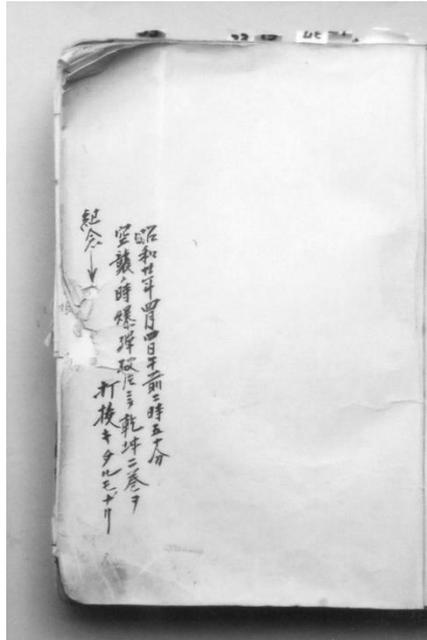
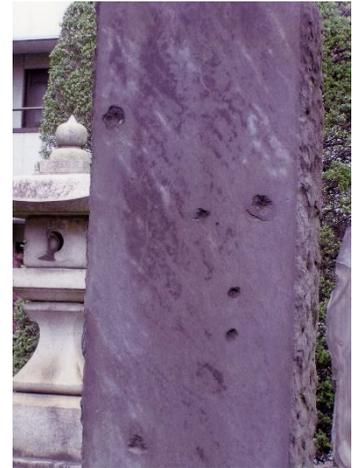
1、品川区北品川 東海寺の過去帳と墓石

墓石の創と過去帳も見ていたのに、したことがある。孔が開いた過去帳に時五〇分 空襲ノ時爆弾片ニテ乾坤記念→と墨書し、矢印が孔を指して創痕を見て、機銃掃射痕だという先入観があったためである。

機銃掃射痕と間違っ報告「昭和廿年四月四日午前二二巻ヲ打抜キタルモノナリいる。墓石の同一方向からの

その後、『明治ゴム化成八十年史』（1980年）と出会い、爆弾破片による創であると訂正した②。同書には4月4日未明、「敵機1機が山手より海の方角に向かつて明治ゴム品川工場をねらい打ちするかのよう襲いかかり、爆弾11個を投下し、ことごとくが炸裂した」とあり、工場配置図に爆弾投下場所を記した図も載っている。工場関係者30名が爆死している。

5基の墓石に創や破損が現在でも見られる。また、境内を区切るコンクリート塀にも貫通した孔や創があったが、新しい塀に替わり、なくなってしまった。

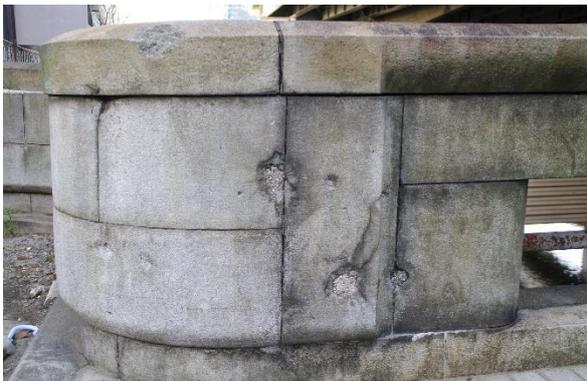
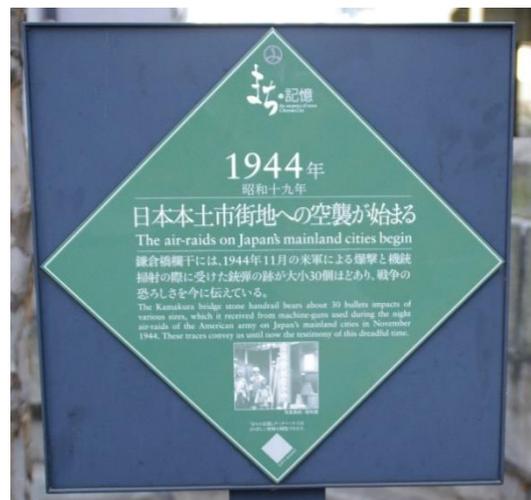
2、千代田区 日本橋川に架かる鎌倉橋

橋のたもとに、写真右の説明板が建っている。それには、「鎌倉橋欄干には、1944年11月の米軍による爆撃

と機銃掃射の際に受けた銃弾の跡が大小 30 個ほどあり、戦争の恐ろしさを今に伝えている」と。

ところが、厚さ 4 cm もある早乙女勝元監修・東京大空襲・戦災資料センター編『決定版 東京空襲写真集 アメリカ軍の無差別爆撃による被害記録』(勉誠出版 2015 年)を購入し、さっそくページをめくっていたら、神田区鎌倉町に高射砲不発弾が落下した地点の写真が 4 枚載っていて、その中の 1 枚が鎌倉橋の物だった。そこには「高射砲不発弾が 12 時 45 分に落下してできた鎌倉橋際の弾痕。1944 年 11 月 24 日 13 時 30 分、日本写真公社国防写真隊・豊島正喜撮影」と。

この例も、私と同じような見方をしたようで、実は日本軍の高射砲不発弾による創だった。

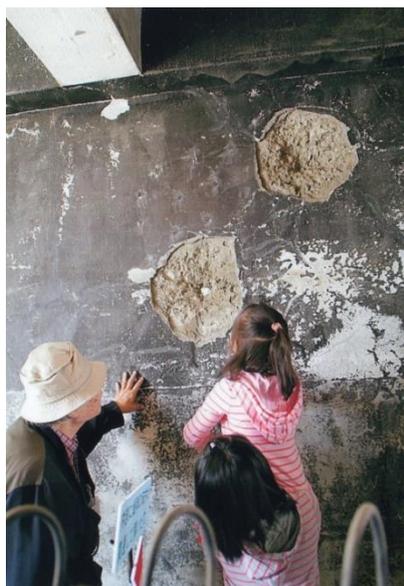
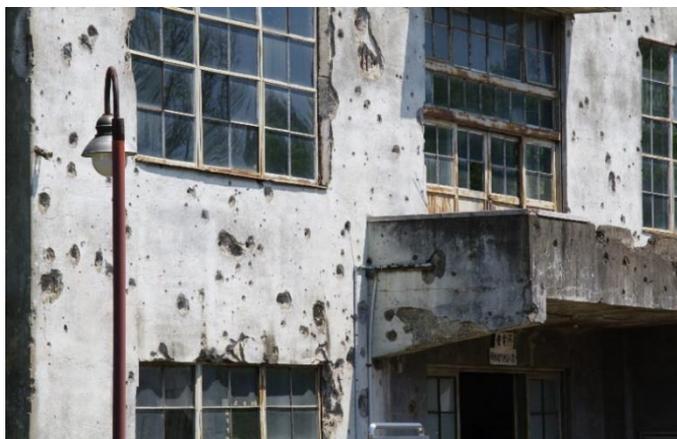
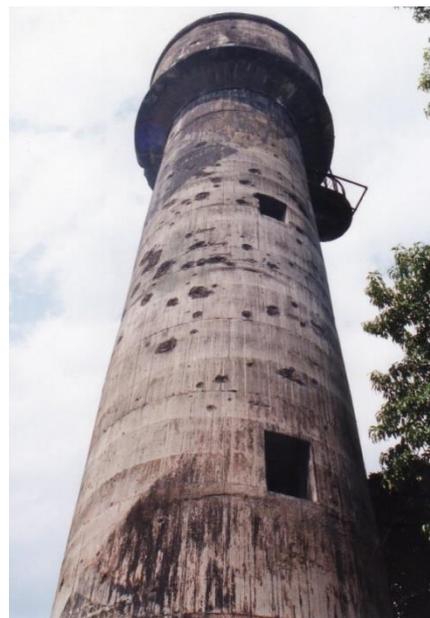
3. 東大和市 旧日立航空機変電所

写真左下が変電所の外観で、無数の創や孔がある。左が内側から見た創で、出口が漏斗状になっているのがよくわかる。

右下は、給水塔で迷彩が施されていた。給水塔に登り、監視活動を行っている。その時に爆撃にあっている。無数の創があったが、2001 年に残念ながら取り壊されてしまった。その一部と慰霊碑が、変電所敷地内に移築保存されている。その後のことは、東大和・戦災変電所を保存する会編、発行『戦災変電所の奇跡』2017 年を参照されたい。
